Zamjena kamenih stupova u prizemlju dvorca Veliki Tabor

Egon Lokošek, Ivo Kleiner

Stručni rad

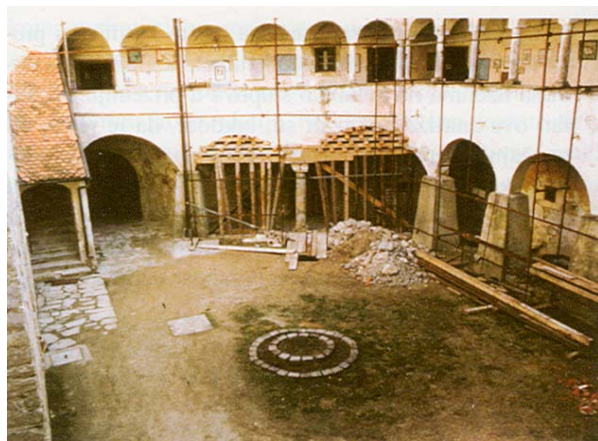
Slika 3. Preventivno podupiranje drvenom skelom uz stup br. 2 i uklanjanje dozida od opeke

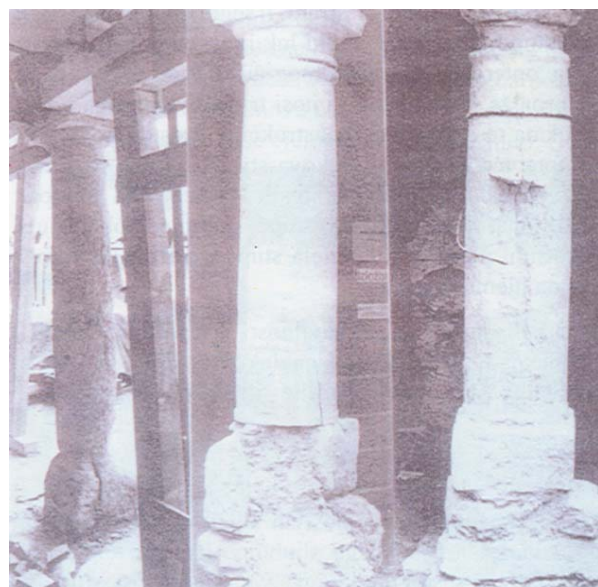
Slika 4. Oštećenja stupova br. 1, 3 i 4

Poremećena geometrija nosivih dijelova na nekim je stupovima znatno otvorila sljubnice između kapitela i tijela stupa. Prostorne otklone vertikalnih osi stupova pratila je, dakako, i preraspodjela napona po poprečnom

presjeku, što je na nekoliko mjesta dovelo do oštećenja rubnih zona kamena zbog prekoračenja njegove tlačne čvrstoće.

Na tijelima nekoliko stupova bile su vidljive i vertikalne pukotine, dok su najveća oštećenja bila na donjim dijelovima tijela stupova, gdje je na nekima došlo do stvaranja vertikalnih pukotina na malim razmacima i čak do ispadanja komada kamena. Osim tijela stupova, oštećenja su bila znatna i na bazama i podbazama, na kojima su se također pojavile vertikalne pukotine, pucanja i otpadanja kamenih dijelova. Kapiteli stupova bili su oštećeni u najvećoj mjeri zbog koncentracija napona na mjestima priključka na tijelo stupa, opet kao posljedica pomaka osi.

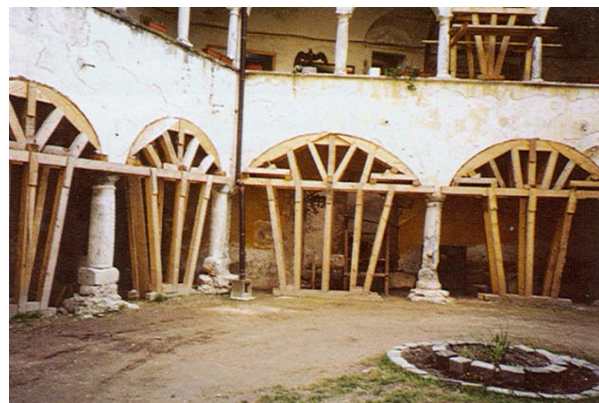
Zatečena je drvena potporna konstrukcija koja je bila izvedena zbog odzidavanja kamenih stupova u prizemlju prilikom konzervatorsko-restauratorskih istraživanja (slika 6.). Ta potporna konstrukcija nije bila u stanju

kompenzirati slabu nosivost stupova i preuzeti opterećenje lukova preko kojih se prenosi cjelokupno opterećenje trijema, a razlog je neodgovarajuće oslanjanje drvene potporne konstrukcije na tlo. Drvena konstrukcija bila je oslonjena preko drvenih greda relativno malih površina izravno na površinu slabo zbijenoga glinovitog tla dvorišnog terena. Već bi i prijenos manjih optereće-

Slika 6. Snimak kamenih stupova i zatečene drvene podgrade

Zbog toga je odlučeno da se, dok se ne izvedu svi pripremni radovi za konačnu sanaciju, najprije hitno privremeno saniraju najoštećeniji dijelovi stupova kako do mogućih loših posljedica ne bi došlo. Pri tome je trebalo voditi računa da privremena preventivna sanacija ne bude u neskladu s budućim sustavom podupiranja ili zaštitom stupova do konačne rekonstrukcije podbaza, baza, tijela stupova i kapitela.

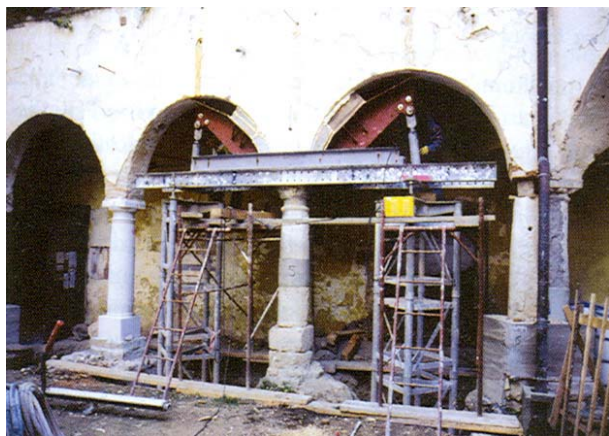
Slika 7. Preventivna sanacija najoštećenijih stupova; omotano tijelo stupa br. 5 i izvedeni betonski blok stupa br. 6-7

Pregledom su detaljno određeni preventivni radovi pojedinačno za svaki stup, uključujući njegovu bazu i podbazu. Oštećene baze i podbaze sanirale su se oblikovanjem blokova od brzovežućeg betona. Istim načinom sanirani su i donji dijelovi tijela jako oštećenih stupova. Oštećenja gornjih dijelova tijela stupova sanirana su omatanjem kevlar (karbonskim) lamelama, širine 25 cm u dva namota, uz ojačanje veze epoksidnim ljepilom. Pri tome se postavom izolacijskih folija spriječio izravan dodir kamena i nanesenog materijala, kako bi se kasnije mogli lako odvojiti te kamen po potrebi iskoristiti za sanaciju drugog stupnog mjesta.

Na slici 7. vidi se omotano tijelo stupa br.5 i izvedeni betonski blok na stupovima br.6 i 7, koji je povišen tako da osim osiguranja podbaze i baze, ojača i donji dio tijela tih stupova.

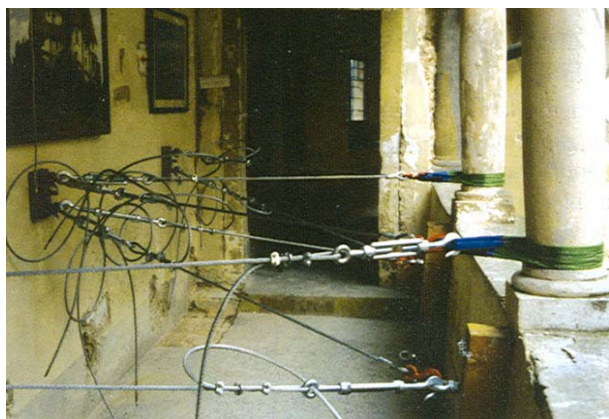
Kameni stupovi prvoga kata trijema oslonjeni su na uzdužni zidani parapet, čiji je gornji rub na mjestu baze stupa imao horizontalni pomak od 13 cm u odnosu na kapitel stupa ispod njega u prizemlju. Pokusno opterećenje na podgradu stupa br.10 pokušano je bez dodatnog osiguranja - pridržanja baza stupova prvoga kata trijema i uzdužnog zidanog parapeta. Međutim, povećanje vertikalnog potiska podgrade zaustavljeno je nakon što je na bazi stupa prvoga kata trijema izmjeren horizontalni pomak od 4 mm i uočeno povećanje postojeće horizontalne pukotine u peti svoda koji se oslanjao na isti stup. Bilo je očito da se bez dodatnog osiguranja - pridržanja baza stupova prvoga kata trijema i uzdužnih zidanih parapeta neće moći dovoljno sigurno izvesti zamjena stupa br.10 u prizemlju, što je onda prema projektu i učinjeno (slika 10.).

Slika 10. Povezivanje uzdužnih parapetnih zidova i stupova 1. kata sa čvrstim zidovima dvorca

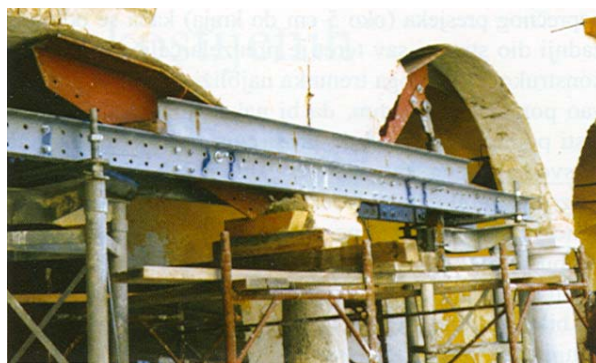
Slika 13. Kritično podupiranje stupca br. 3

poprečnog presjeka (oko 5 cm do kraja) kada se odlomio zadnji dio stupa i sav teret je preuzela čelična potporna konstrukcija. Do toga trenutka najbliži senzor je pokazivao pomak od 1,3 mm, da bi nakon toga počeli naglo rasti pomaci. Došlo je do proširenja postojeće pukotine na svodu prvoga kata u smjeru stupa br. 2. Nakon 5 min senzor je zabilježio najveći pomak (4,7 mm), a zaustavljeno je širenje pukotine na svodu. U prizemlju se na stropu, tik uz luk stupa br. 2 te na plitkom luku prema stupu br. 3, također pojavila manja pukotina. Sve je ubrzo bilo smireno, jer se uspostavila nova ravnoteža uz minimalno popuštanje nosive čelične grede potporne konstrukcije.

Ugaoni stup br. 3 (slika 13.) te ugaoni stupovi br. 6 i 7 (koji su ujedno i udvojeni stupovi) (slika 14.) zamijenjeni su pri kraju cjelokupne sanacije nosive konstrukcije u prizemlju dvorišnog trijema. Dok je sustav podupiranja ostalih stupova bio uglavnom ravninski, na ovim stupnim mjestima izrađen je prostorni sustav podupiranja.

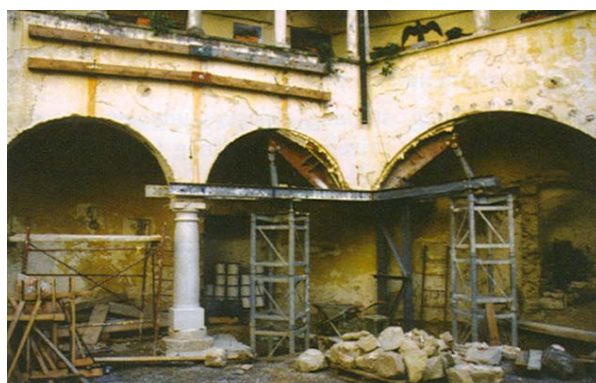
Slika 14. Stupovi br. 6-7 uspješno su otklonjeni

Prilikom zamjene stupova br. 6 i 7, zbog povoljnijega načina oslanjanja zidanih lukova i dodatnih podupora, nisu registrirani nikakvi pomaci.
